Manual para la solución de
problemas de cableado de cobre

Introducción

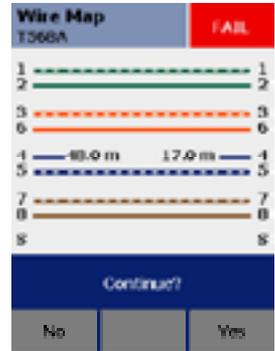
Figura 3: La clavija de conexión del cable 4 está abierta a 48 m de la unidad principal y a 17 m de la unidad remota.

Si el enlace de cableado no supera la prueba de mapa de cableado -la prueba que verifica que los 8 cables conectan los pines correctos a cualquier extremo del cable- el comprobador detiene la prueba y muestra los resultados. La Figura 3 muestra un ejemplo de fallo de mapa de cableado. El cable en el par 1 que conecta el pin 4 está abierto a 48 m de las unidades principales y a 17 m de la unidad remota. La unidad principal DTX aparece siempre a la izquierda de estas pantallas. El software se detiene y pregunta al operador si desea continuar la prueba. A menudo, resulta más práctico resolver el error de mapa de cableado antes de continuar la prueba. Un cable abierto causa que los resultados de algunos parámetros de prueba sean indefinidos. Por ejemplo, la pérdida de inserción del par que está abierto es infinita. Cualquier parámetro basado en un cálculo con el valor de pérdida de inserción es, por lo tanto, inválido o indefinido.

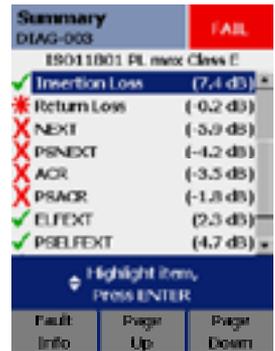
Figura 4: Una vez completada la comprobación automática, la pantalla del comprobador muestra la lista de parámetros de prueba realizados para el estándar de prueba seleccionado. Los parámetros marcados con un cruz (X) roja fallan. El comprobador también muestra el peor valor de margen para cada parámetro entre paréntesis a la derecha de la pantalla.

La Figura 4 muestra la pantalla del resultado de la comprobación del fallo de un enlace de Clase E. La pérdida de retorno muestra un fallo marginal mientras que la diafonía en el extremo cercano (Near-End Crosstalk, NEXT), la NEXT de suma de potencias (PSNEXT, Power Sum NEXT), la relación atenuación/diafonía (ACR, Attenuation to Crosstalk Ratio) y la ACR de suma de potencias (PSACR, Power Sum ACR) muestran fallos categóricos. Los números entre paréntesis a la derecha de la pantalla muestran el peor valor de margen para el parámetro de comprobación correspondiente.

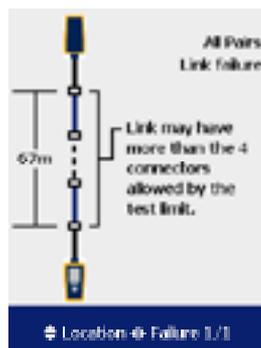
Figura 5a: Todos los diagnósticos generados automáticamente muestran de forma gráfica el enlace con la unidad principal en la parte inferior de la imagen y la unidad remota en la parte superior. El diagnóstico muestra un enlace de 67 m con cuatro conexiones y cierta incertidumbre en el centro (líneas discontinuas). Se sospecha que el enlace permanente puede tener demasiadas conexiones.

En la Figura 5a, el comprobador contempla la hipótesis de que el enlace puede tener más de cuatro conectores. Es una primera posibilidad de fallo después de analizar los datos de los resultados de la comprobación. El enlace en cuestión contiene cuatro conectores como muestra el comprobador. Por ello, este diagnóstico no corresponde.

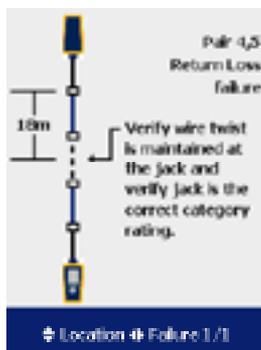
Figura 5b: Pulse las flechas arriba y abajo para desplazarse de una ubicación sospechosa en el enlace a la siguiente. Utilice las teclas derecha/izquierda para leer los múltiples diagnósticos de una ubicación. Esta ubicación a 18 m de la unidad remota sólo muestra un fallo que se espera sea la causa de los resultados de pérdida de retorno marginal del par 4,5. El comprobador también recomienda inspecciones y correcciones.

En la Figura 5b, el diagnóstico muestra que un segmento de cable más corto a 18 m de la unidad remota contiene un fallo de pérdida de retorno que causa el resultado marginal para el par 4,5. El comprobador imprime la inspección recomendada en la que se insta a lo siguiente: "Comprobar que el trenzado se mantiene en el conector y que éste es de la categoría adecuada". En otras palabras, la terminación del cable en el conector o el propio conector son el origen del resultado de comprobación marginal de la pérdida de retorno en el par 4,5.

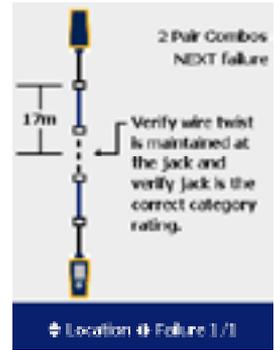
Figura 5c: Esta pantalla sitúa la fuente de los fallos NEXT en dos de las combinaciones de pares de cables a 17 m de la unidad remota. El texto de la pantalla sugiere inspecciones y acciones correctivas.

La Figura 5c muestra la siguiente causa posible identificada por los diagnósticos del comprobador. A unos 17 m de la unidad remota del comprobador, aparece una diafonía excesiva entre dos combinaciones de par.

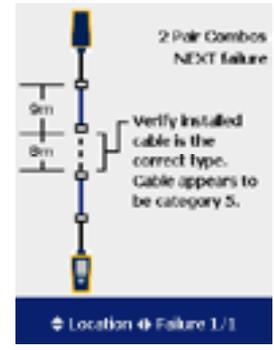
Figura 5d: El último diagnóstico sospecha del cable entre las dos conexiones centrales. En este texto, descubrirá que la causa real de los fallos del enlace es el destrenzado de los cables en el extremo del latiguillo.

Una última posibilidad se muestra en la pantalla en la Figura 5d. El comprobador localiza un conector a 9 m de la unidad remota y un latiguillo de 8 m al siguiente conector en el enlace y sospecha del cable en el segmento entre estos conectores. Aparece un mensaje que solicita la verificación del tipo correcto de cable, el cable parece ser de la categoría 5. Se advierte así que el origen del fallo podría deberse a que el latiguillo de 8 metros es un cable de categoría 5 en un enlace en que todos los componentes deberían pertenecer a la categoría 6 a fin de obtener un rendimiento de Clase E. Tenga en cuenta que esta pantalla nos dice que el segundo conector en el extremo del latiguillo está a 17 m de la unidad de comprobador remota del comprobador. Por tanto, ¿cuál de estos diagnósticos generados automáticamente es correcto?

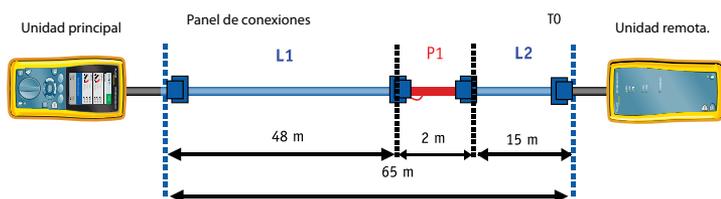
Figura 6: Mapa del enlace permanente que se comprueba. Los pares de cables del latiguillo 1 están sin trenzar en la terminación izquierda como se indica en el diagrama esquemático.

La Figura 6 muestra la configuración del enlace que fabricamos para esta prueba.

Observe que la configuración de este enlace de prueba es inusual. La configuración de enlace permanente recomendada finaliza en un panel de conexiones en un extremo y una roseta en el otro con un punto de consolidación (CP) (conexión) opcional a no menos de 15 m de cualquier extremo (y normalmente más cercano a la roseta) como se ilustra en la Figura 1. En este sentido, el diagnóstico mostrado en la Figura 5a también es correcto. Este enlace permanente contiene una conexión más de lo usual o recomendado. Sabemos, sin embargo, que después de sustituir el latiguillo defectuoso con uno bueno, este enlace incluyendo la anomalía del conector cumple los requisitos de enlace permanente de Clase E.

Los dos picos grandes que hemos identificado aquí muestran la ubicación de los conectores en cualquier extremo del latiguillo de 2 metros en el enlace (consulte la Figura 6). No se muestran otros picos significantivos en el gráfico de la Figura 11. Por tanto, podemos concluir que el latiguillo de 2 m es la fuente del problema. Esta conclusión, por supuesto, coincide con la que habíamos alcanzado usando los diagnósticos automáticos generados por el comprobador. En algunos casos, este análisis HDTDX más detallado ayuda a decidir si el problema se encuentra en un cable defectuoso, en conexiones defectuosas o en una terminación de cable defectuosa. Si se muestran niveles significantivos de NEXT en una porción de cable, alejados de cualquier conexión, indican un fallo en el cable y la solución puede ser mucho más complicada ya que puede ser necesario sustituir el cable.

Una inspección más detallada de la Figura 14 nos permite determinar que el segmento del enlace de 15 m más corto (L2 en la Figura 6) a la derecha del latiguillo defectuoso muestra mucha más pérdida de retorno para varios pares que el segmento de cableado de calidad superior a la izquierda (L1).

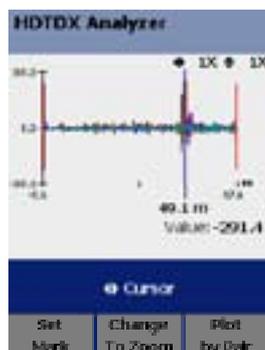
Figura 9: El trazado HDTDX muestra la cantidad de diafonía que se genera en cada ubicación a lo largo del enlace. El eje horizontal está etiquetado en metros o pies (no MHz). La unidad principal está siempre localizada a la izquierda de la pantalla y las distancias se miden desde esta unidad. El pico a 49,1 metros de la unidad principal muestra la ubicación con una cantidad de diafonía excepcionalmente alta.

parámetros de diagnóstico en la pantalla del comprobador. Resalte HDTDx y pulse ENTER para ver la pantalla ilustrada en la Figura 9. Esta figura muestra la magnitud del acoplamiento NEXT a lo largo del enlace para las seis combinaciones de pares. En primer lugar, observe que el eje horizontal va de 0,6 m a 67,6 m o muestra la longitud del enlace de cableado que se comprueba. El enlace empieza a 0 m y va hasta 67 m. El extremo (0,6 m) del trazado muestra los adaptadores del enlace permanente, que no pertenecen al enlace permanente que se está probando. Es el mismo enlace que vimos antes y que se ilustra en la Figura 6.

Las curvas muestran la magnitud del acoplamiento NEXT en cada punto a lo largo del enlace. Al inspeccionar las curvas de izquierda a derecha, resulta evidente que el acoplamiento NEXT es relativamente bajo hasta que llegamos a 49,1 m. Un aumento significativo en las curvas NEXT indica que el acoplamiento en ese punto es excesivo y la causa probable del fallo de la comprobación del enlace NEXT. El cursor se coloca automáticamente en ese punto máximo y el comprobador comunica la distancia a la que se encuentra el cursor. La pantalla del comprobador también muestra la magnitud del acoplamiento NEXT medido en el punto en el que se coloca el cursor. El valor es -291,4 y "se sale de las tablas" indicando que en esta ubicación tienen lugar una enorme cantidad de diafonía.

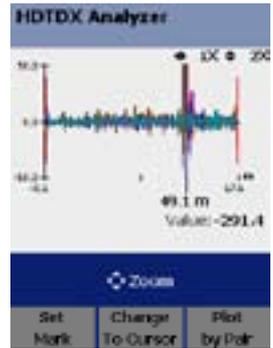
Figura 10: Para conseguir una mejor valoración del perfil de diafonía, nos hemos acercado con el zoom al eje vertical con un factor de dos. La escala va de +50 a -50.

La pantalla en la Figura 10 permanece muy ocupada porque muestra el perfil NEXT de todas las combinaciones de pares. Para efectuar un análisis más exhaustivo, es posible mostrar los datos de cada combinación de par; pulse F3, etiquetado "Plot by Pair" (Representación por par) para ver cada combinación de par. La Figura 11 muestra el perfil NEXT para la combinación de par 1,2 - 4,5 a la vez que hemos ampliado el eje horizontal alrededor de la reflexión principal localizada a 48,7 m. Observe

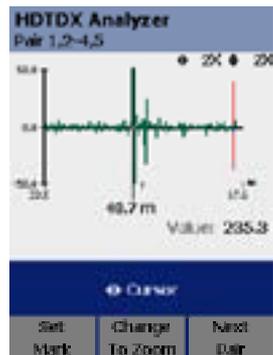
Figura 11: Para examinar más a fondo el trazado HDTDx y determinar qué ocurre entre los diferentes pares, examinamos los trazados por combinación de par de cable. Esta pantalla muestra la diafonía a lo largo del enlace para la combinación de los pares 1,2 y 4,5. Hay dos picos claramente visibles, el mayor a 48,7 m. La pantalla muestra también el valor de la reflexión de esta ubicación como 235,3, un valor que claramente sale del gráfico.

que esta ubicación es físicamente la misma que la mostrada en las figuras 9 y 10 a 49,1 m. La conversión de tiempo a distancia varía un poco de par a par porque las señales eléctricas viajan a velocidades ligeramente diferentes en cada par. Cada par en el cable está trenzado a un índice de trenzado diferente para mejorar el rendimiento NEXT del cable. Sin embargo, esta diferencia en el índice de trenzado afecta tanto a la longitud del conductor de cobre como a la velocidad de la señal. El comprobador informa de lo que se denomina longitud eléctrica o distancia, que se desvía algo de la longitud física que se obtendría si se midiese el enlace con una cinta métrica.

Podemos analizar con más detalle lo que está ocurriendo en el cable en el primer aumento importante de NEXT a 48,7 m. En el modo cursor, pulse la tecla "Set Mark" (Fijar marca) (F1) con el cursor en la posición a 48,7 m, mueva el cursor a la derecha y alinéelo con el segundo aumento o pico significativo. El resultado mostrado en la Figura 12 nos dice que el segundo pico se encuentra a 50,8 m y que la distancia entre el marcador y el cursor es de 2,1 m.

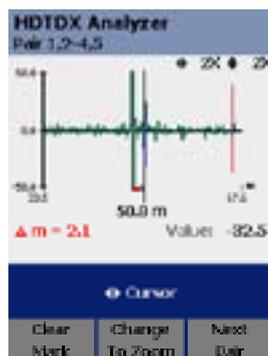
Figura 12: El trazado se puede examinar alrededor de los picos de interés. Esta pantalla muestra que podemos fijar el marcador en la ubicación identificada en la Figura 11 y luego mover el cursor a la derecha. Se ve el segundo pico a 50,8 m. Comparando esta información con el mapa de enlace mostrado en la Figura 6, es posible apreciar que el trazado HDTDX identifica los dos conectores del latiguillo y el que tiene los pares sin trenzar que causa una enorme cantidad de diafonía.

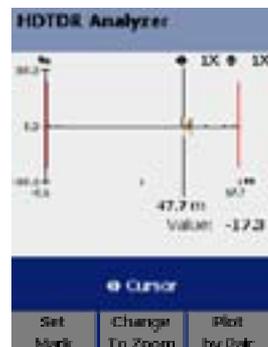
Figura 13: El trazado HDTDR muestra la reflexión de la señal en cada par. Las ubicaciones que muestran una cantidad excesiva de energía reflejada son la causa de los fallos de pérdida de retorno. El trazado HDTDR muestra normalmente reflexiones más pequeñas y menores que el trazado HDTDX.

La Figura 13 muestra la escala total de la representación HDTDR para el canal que hemos analizado en este manual. Sin hacer zoom, el trazado HDTDR muestra pocas reflexiones excepto en la ubicación inicial del cursor a 47,7 m donde la reflexión medida es -17,3%. Los valores de HDTDR generalmente serán más pequeños pero los resultados de la prueba del enlace serán mucho más sensibles a los valores de reflexión pequeños. Para mostrar un análisis más detallado, hemos aumentado el zoom

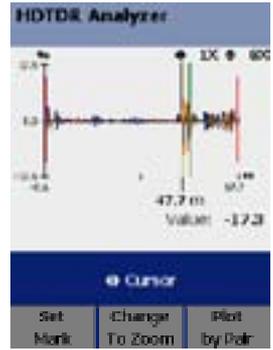
Figura 14: Esta figura muestra los mismos datos que la Figura 13 pero hemos aumentado la sensibilidad de la escala vertical aumentando el eje vertical por un factor de 8. Ahora se ven más reflexiones pero la principal sigue estando a una distancia de 47,7 m.

del eje vertical del mismo trazado 8 veces en la Figura 14. La Figura 15 muestra el trazado HDTDR para el par 4,5. Hemos movido el cursor a la izquierda para mostrar el pico con más claridad en el trazado en la ubicación de los pares sin trenzar. Esta imagen muestra cómo el trazado HDTDR nos permite identificar una ubicación con un problema de pérdida de retorno significativa.

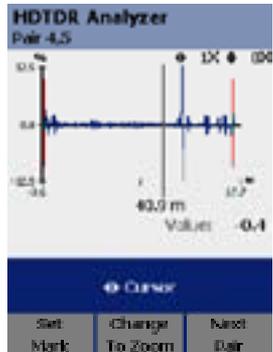
Figura 15: Esta figura muestra sólo la reflexión del par 4,5. Para mostrar el pico en la reflexión con más claridad, hemos movido el cursor un poco a la izquierda. Los puntos más significativos de la reflexión hacia los extremos muestran la ubicación de los conectores. El segmento de cable L2 a la derecha muestra reflexiones significativas en el mismo cable.

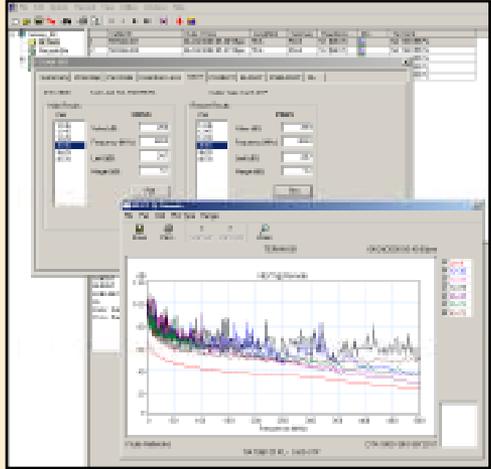
Figura 17: LinkWare le permite administrar los datos de los resultados de las comprobaciones. Si almacena los datos gráficos en el comprobador, podrá cargarlos en LinkWare. De esta forma el usuario podrá acceder a la información con tan sólo unos clics del ratón en cualquier momento. Los datos de HDTDX y HDTDR forman parte de los datos almacenados en LinkWare si han sido generados como resultado del fallo de un enlace. Esta información puede ser útil si los técnicos de campo necesitan asistencia con el análisis de los fallos del cableado.
